東京都議会 平成 28 年 第 3 回定例会特集

盛り土問題と「食の安心・安全」の再構築を

豊洲市場の地下空間など緊急調査!

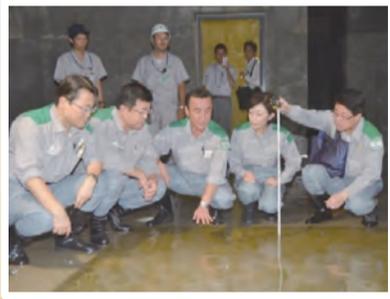
青果棟の地下で地表から2m掘削した後に敷いた砕石層がむき出しの現場を調査。深さ13~17cmの水がたまっている状況を確認し、その水を採取しました。

青果棟で水たまりの水深を測る

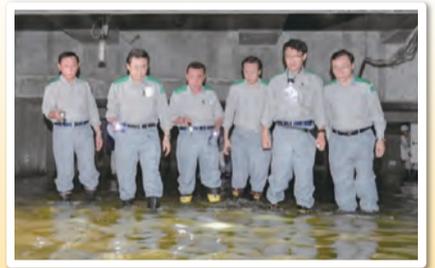
加工パッケージ棟地下の床は、厚さ10~20cmのコンクリートが敷設されていました。広範囲に水がたまり、深いところで最大23cmほどの水位になっていることを確認しました。

PTメンバーは、加工パッケージ棟地下のたまった水について、「降雨で地下水が上昇してきたもの」と指摘。その上で、都はなぜ地下水位を計測し管理してこなかったのか、たどしました。

加工パッケージ棟で水たまりの奥へ進む

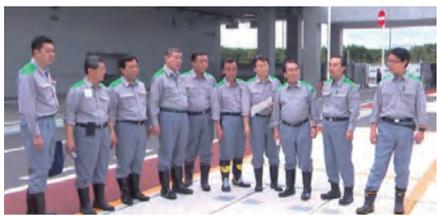
青果棟など主要3施設の地下空間に地上から重機を入れるために設けられた搬入スペース「マシンハッチ」の存在を確認しました。また、地下水位を常時観測するはずの「地下水位観測井戸」では、メジャーを使い地下水位を測り、想定を超える高さであることを確認しました。

重機搬入口(足元の部分)を確認

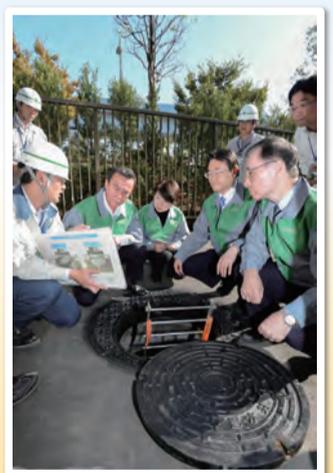
現地では、地下水位を常時計測する観測井戸のほか、水位上昇時に自動的に水をくみ上げる揚水井戸、さらには自動で水質分析を行う浄化施設などの機能をチェック。水位は低下傾向にあるものの依然として高いことを確認しました。

揚水井戸の稼働状況を調査する
